Progetto Monte Ucia

Si riparte!

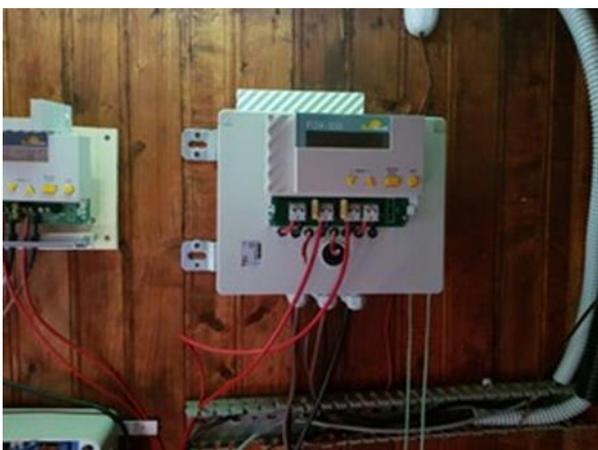
E finalmente siamo gialli e possiamo nuovamente muoverci e allora il nostro Ernesto IZ2FLY prepara una prima salita a Ucia da fare nell'arco di una mattinata. Si pensa di organizzare per il 28/4. Purtroppo Fabio I2LQF e io (I2NOS) siamo ancora impegnati nei lavori di nonni in tempo di Covid. Toni I2IPK vorrebbe partecipare, ma il viaggio di rientro Serle-Sarezzo rischia di impedirgli di onorare impegni precedentemente presi per il pomeriggio. Alla fine Ernesto decide di salire lo stesso in compagnia del suo amico Marcello. E' prevista una permanenza breve, per cui si da priorità alla verifica della batteria 1 che non viene più caricata da parecchi mesi. Una volta su, Ernesto procede rapidamente nella problem determination e dopo aver escluso il malfunzionamento del Fox 500 responsabile della ricarica della batteria, aperta la scatola, trova che si è sfilato dal capocorda il cavo del negativo che connette la batteria al Fox 500.

Come è successo.... è un mistero, ha funzionato per tutto questo tempo e poi, senza che nessuno lo toccasse boh!! E' già avvenuto un'altra volta, con il filo del positivo dell'STS

Master, anche allora improvvisamente il cavo si è sfilato. Mi sa che prima dell'inverno, dovremo verificare i vari cablaggi.
