Progetto Monte Ucia

Si riparte!

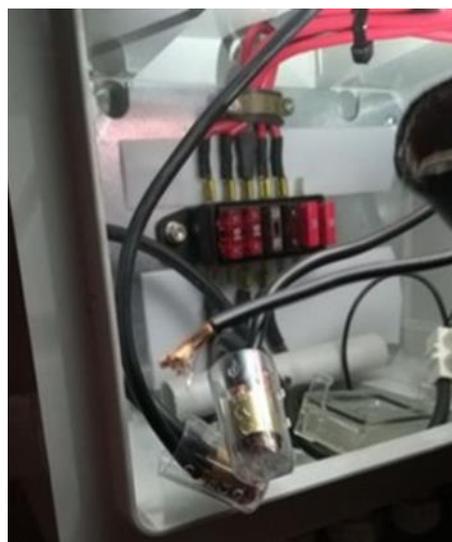
Come è successo.... è un mistero, ha funzionato per tutto questo tempo e poi, senza che nessuno lo toccasse boh!! E' già avvenuto un'altra volta, con il filo del positivo dell'STS

Master, anche allora improvvisamente il cavo si è sfilato. Mi sa che prima dell'inverno, dovremo verificare i vari cablaggi.
